Utstein kloster

Publisert 09.03.2018 av Riksantikvaren

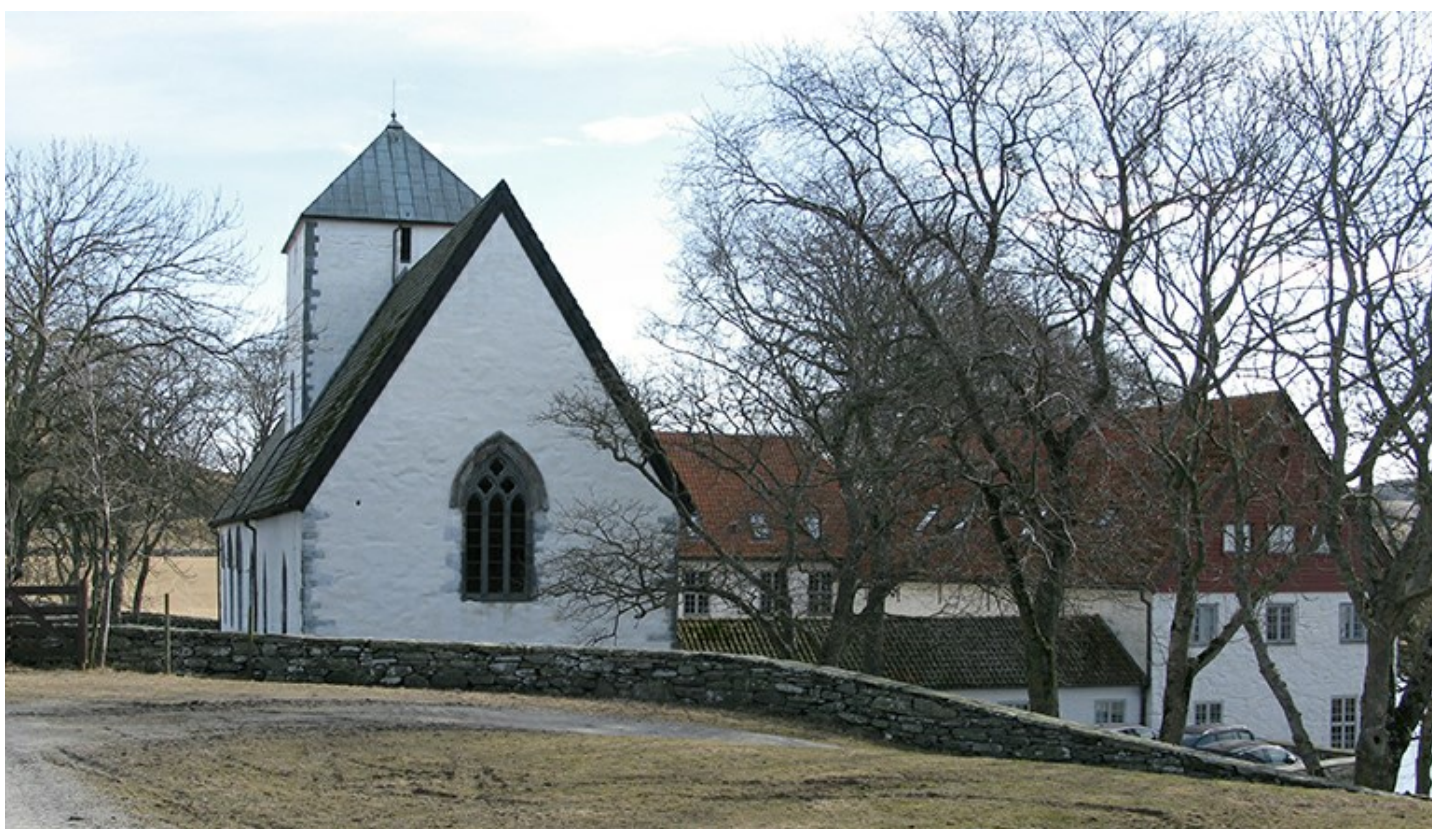
Klosterkirken er viet St. Laurentius. Kirken er den eneste i Norge som har tårnet plassert på midten mellom skip og kor. Foto: Iselin Brevik, Riksantikvaren

Kirken på Utstein kloster er svært uvanlig i norsk sammenheng: Den rektangulære kirken er delt i to av et tårn som er plassert på midten. Skip og kor har dermed omtrent samme lengde og bredde. Dette minner om utformingen av Inchcolm Abbey i Skottland.
